Mängel und Schäden bei Wohnhausbau mit Holz-Blockbohlen Ergebnis: Konstruktion vom Konzept her ungeeignet

Berichterstatter: Architekt BDA K. Schröder,
Gerichtsgutachter, Wachtberg

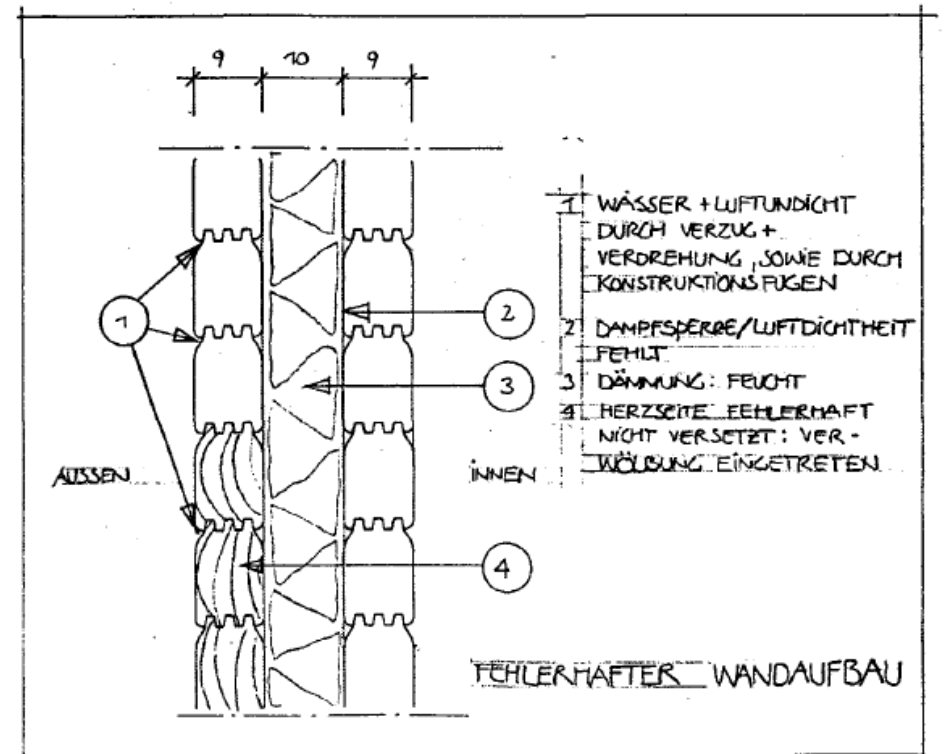
Die Blockbohlenfassade ist infolge vorliegenden Verzuges und des Fehlens von Dichtungen zwischen den Bohlen nicht schlagregendicht. Sowohl an Nutverbindungen als auch an den Eckverkämmungen dringt Schlagregen in die Holzwandkonstruktion ein. Fensteranschlüsse konnten nicht wasserdicht ausgebildet werden. Fehlende Schlagregendichtigkeit hatte den Verlust der Gebrauchstauglichkeit bewirkt. Das Fehlen einer inneren Folienabdichtung hatte Diffusionsfeuchteinfluss in die Wärmedämmung und fehlende Luftdichtheit bewirkt.

Nach DIN 18355:2005 01 (Tischlerarbeiten) sind Abdichtungen zwischen Außenbauteilen und Baukörpern dauerhaft und schlagregendicht auszubilden. Nach DIN 4108-3: 2001-07 (Wärmeschutz und Energieeinsparung in Gebäuden, klimabedingter Feuchteschutz) wird die Schlagregenbeanspruchung von der örtlichen Lage abhängig geregelt. Außenwände sind so zu konstruieren, dass Wasser weder nach innen gelangt noch Schäden durch Wasseraufnahme entstehen können. Eine fehlende Dampfsperre hat Wassereintrag von innen her in die Dämmung mit dem Verlust der Dämmfähigkeit zur Folge. Das sind Mängel. Fehlende Luftdichtheit führt zu permanenten Lüftungswärmeverlusten. Das sind Mängel.

Das Gebäude ist voraussichtlich zur Hälfte zurückzubauen und statisch fehlerfrei mit zum Teil neuem Material wieder zu errichten, wobei innen eine aufgedoppelte GK-Schale o.ä. mit Folienabdichtungen errichtet werden muss.
